**Wesling Obernkirchener Sandstein  
GmbH & Co. KG  
Hannoversche Straße 23**

Unser Zeichen	Datum
	le	08.06.2016
<b>Befund-Nr.:</b>	3962 / 1 / 16	
<b>Auftraggeber:</b>	Wesling Obernkirchener Sandstein GmbH & Co. KG Hannoversche Straße 23 31547 Rehburg-Loccum	
<b>Inhalt des Auftrages:</b>	Prüfung von Natursteinen	
<b>Gesteinsart:</b>	Sandstein	
<b>Bezeichnung:</b>	Obernkirchener Sandstein	
<b>Herkunft / Ort der Gewinnung:</b>	Deutschland (Niedersachsen), Obernkirchener Sandsteinbrüche	
<b>Probenahme am:</b>	Das Probenmaterial wurde der Dr. Moll GmbH & Co. KG am 04.04.2016 übergeben	
<b>Verteiler:</b>	1 x Fa. (Orig., PDF)	
	Der Bericht umfasst <u>21</u> Seiten, einschl. 2 Anlagen (6 Seiten)

**1 Vorgang**

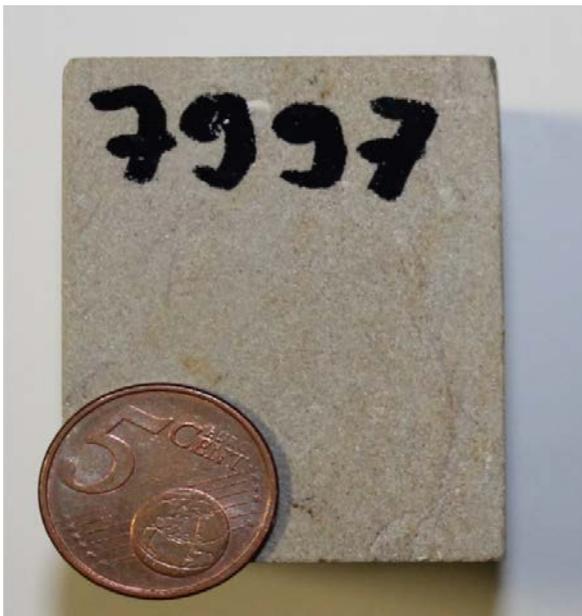
Abb. 1: Makroskopische Ansicht der Probe 7997. Das Handstück zeigt eine hellgraue Gesamtgesteinsfarbe. Das Gestein besitzt ein gleich- und sehr feinkörniges Gefüge. Einzelne Komponenten können makroskopisch nur schwer identifiziert werden. (Durchmesser Münze = 2,1 cm)

Das Handstück der Probe Obernkirchener Sandstein besitzt eine Größendimension von ca. 5 x 5 x 5 cm und hat die Form eines Würfels mit gebrochenen Kanten. Alle Flächen sind gesägt. Das Handstück gibt einen guten Einblick in alle drei Dimensionen und lässt die Eigenschaften der einzelnen Komponenten gut erkennen (s. Abb. 1).

Der farbliche Gesamteindruck der Gesteinsprobe ist hellgrau bis leicht gelblich-beige (s. Abb. 1). Das Gestein besitzt ein dichtes, extrem feinkörniges und gleichkörniges Gefüge. Einzelne Komponenten sind in dem Handstück nur schwer zu erkennen. Vereinzelt sind orange-farbene bis bräunlich-gelbe Bereiche im Gestein erkennbar. Mit der Lupe betrachtet können bis zu zwei verschiedene Komponenten im Handstück unterschieden werden.

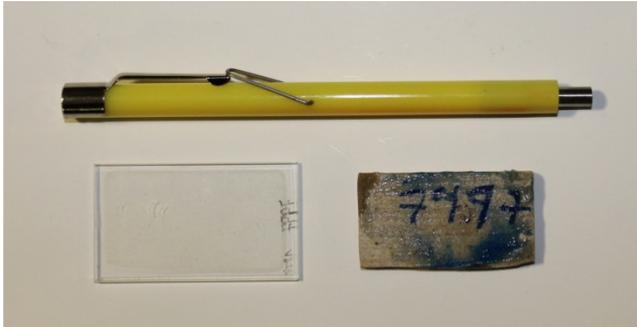
Abb. 2: Dünnschliff der zu untersuchenden Gesteinsprobe. (Magnetstift = 12,5 cm)

Der Dünnschliff der Probe wurde mit dem Universalpolarisationsmikroskop Axioplan der Firma Carl Zeiss Jena im Durchlicht untersucht (s. Abb. 2). Die Aufnahmen der Dünnschliff-fotos erfolgten mit Hilfe einer Nikon DS-5M-U1 (s. Anlage 2, Abb. 3 bis 7).

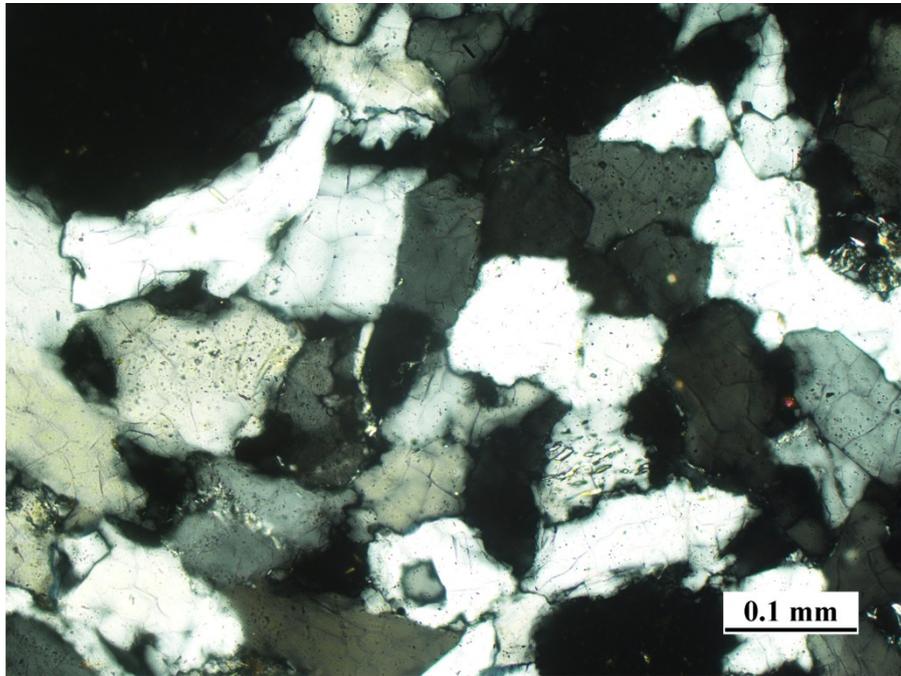
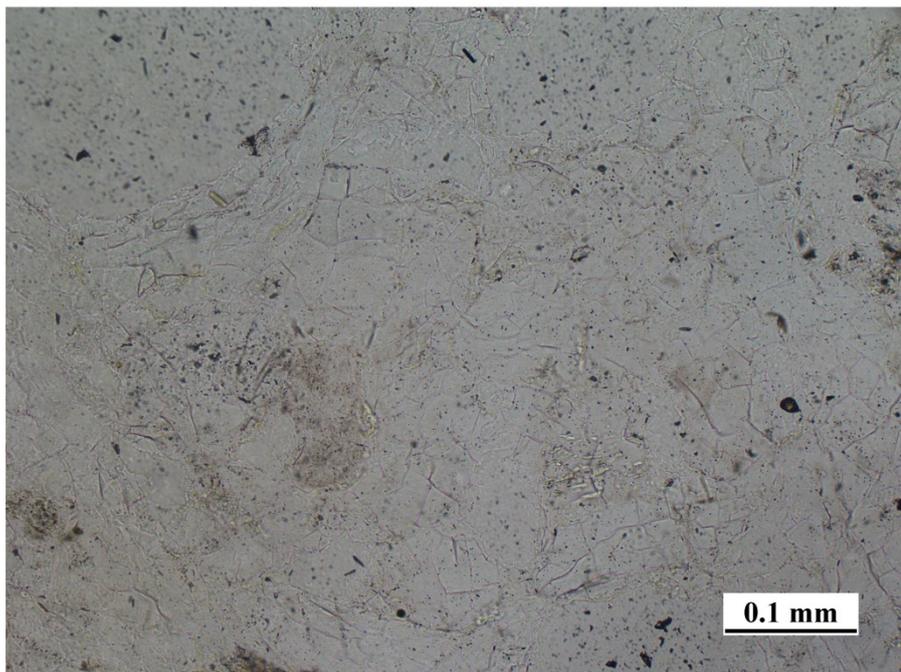
Abb. 3: Die Übersichtsaufnahme zeigt ein sedimentäres Gefüge. Dabei lassen sich überwiegend bis zu 0,1 mm große Mineralkörner erkennen. So wird deutlich, dass bei einer 2,5-fachen Vergrößerung nur Quarz und leicht saussuritisierte Plagioklase zu sehen sind. So sind in erster Linie die Quarzkörner verzahnt und sie zeigen durch eine Rekristallisation sog. suturierte Ränder.

Somit besitzen die einzelnen Körner einen äußerst schlechten Rundungsgrad, der bei der Lithifizierung und der damit einhergehenden Suturierung der Mineralkörner verloren ging.

Das Material ist schlecht bis gar nicht sortiert und eine Lagigkeit wird weder im Hellfeld noch im Dunkelfeld sichtbar.

Durchlicht; oben:+ Nicols; unten // Nicols

Das makroskopisch beschriebene regellose, feinkörnige Gefüge mit feinkörnigen Mineralkörnern konnte unter dem Mikroskop bestätigt werden (s. Abb. 3).

Da die Mineralkörner nahezu einheitlich groß sind, handelt es sich um ein „reifes“ Sediment. Das Material ist schlecht bis gar nicht sortiert und eine Lagigkeit wird weder im Hellfeld noch im Dunkelfeld sichtbar (s. Abb. 3).

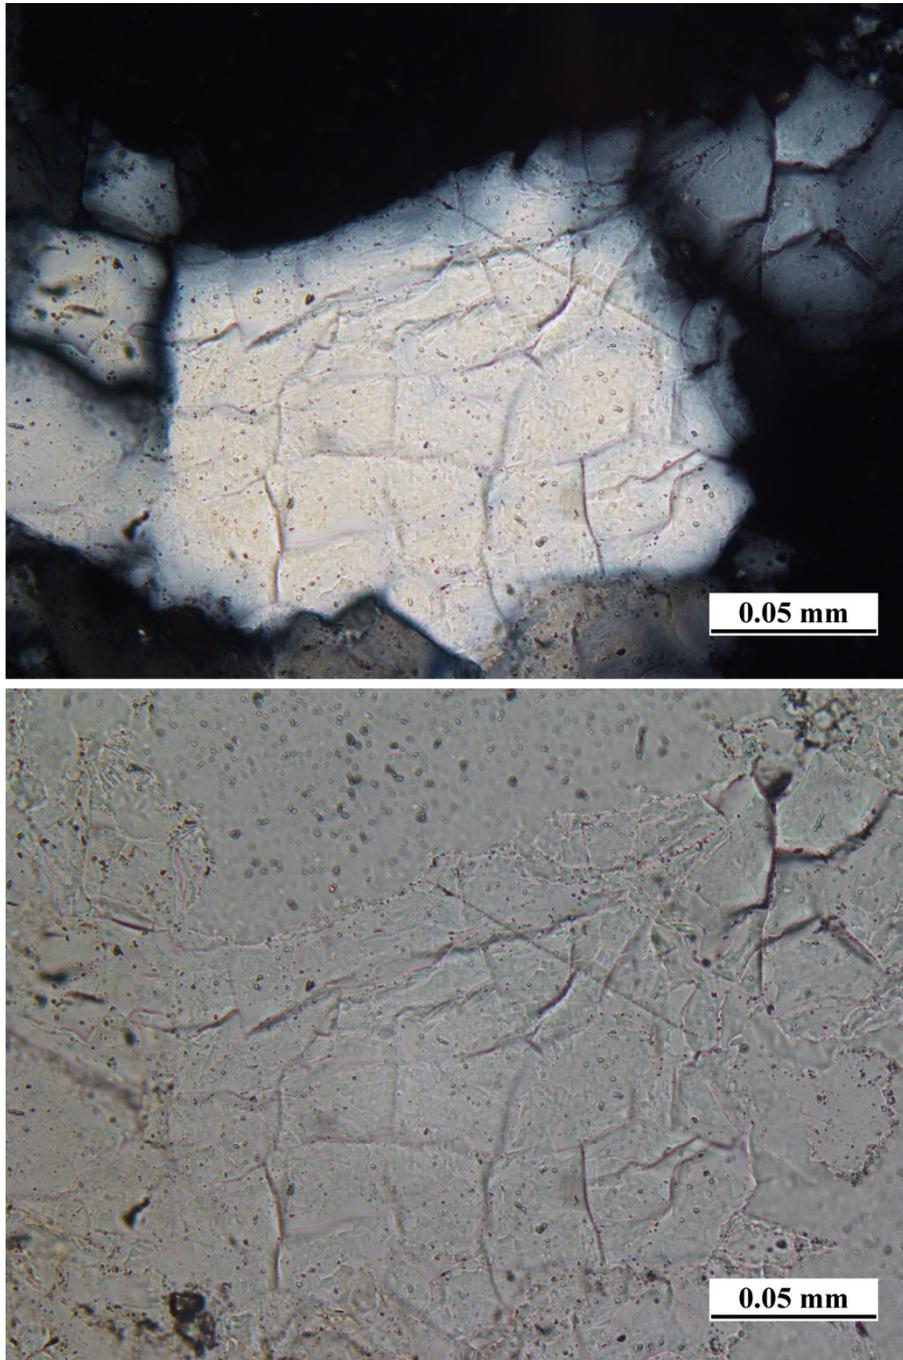
Abb. 4: Eine Detailaufnahme zeigt ein knapp 0,05 mm großes Quarzindividuum, das randlich stark suturierte Begrenzungen zeigt. Ebenso sind winzige, für Quarz typische Flüssigkeitseinschlüsse sowohl im Hell- als auch im Dunkelfeld zu sehen.

Durchlicht; oben: + Nicols; unten // Nicols

Mit einem Anteil von 80 Vol.-% besteht das Material aus knapp 0,05 mm großen Quarzindividuen, die randlich stark suturierte Begrenzungen zeigen. Ebenso sind winzige, für Quarz typische Flüssigkeitseinschlüsse sowohl im Hell- als auch im Dunkelfeld in der Abb. 4 zu sehen

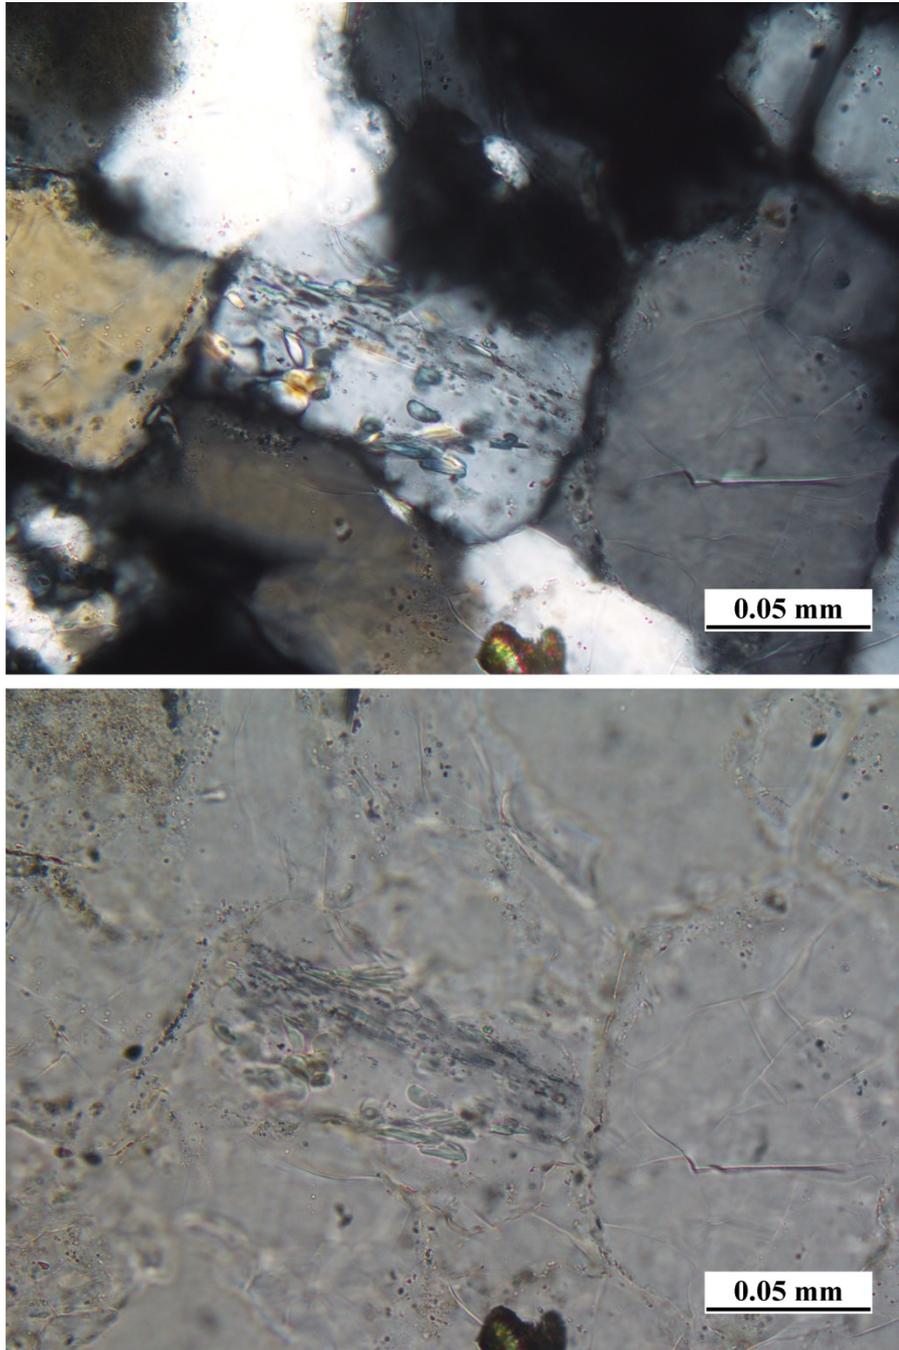
Abb. 5: Eine Detailaufnahme zeigt die noch angedeuteten polysynthetischen Zwillingslamellen eines bis zu 0,05 mm großen Plagioklases. Besonders unter einfach polarisiertem Licht ist eine Saussuritisierung erkennbar, die parallel der Lamellen angeordnet ist. Die klein ausgebildete, bei der Saussuritisierung entstandene Mineralphase, besteht aus Muskowit, die unter gekreuzt polarisiertem Licht z. T. bunte Interferenzfarben zeigt.

Durchlicht; oben: + Nicols; unten // Nicols

Bei allen Plagioklasen sind angedeutete polysynthetische Zwillingslamellen zu erkennen. Besonders unter einfach polarisiertem Licht ist eine Saussuritisierung sichtbar, die parallel der Lamellen angeordnet ist. Die klein ausgebildete, bei der Saussuritisierung entstandene Mineralphase, besteht aus Muskowit, die unter gekreuzt polarisiertem Licht z. T. bunte Interferenzfarben zeigt (s. Abb. 5).

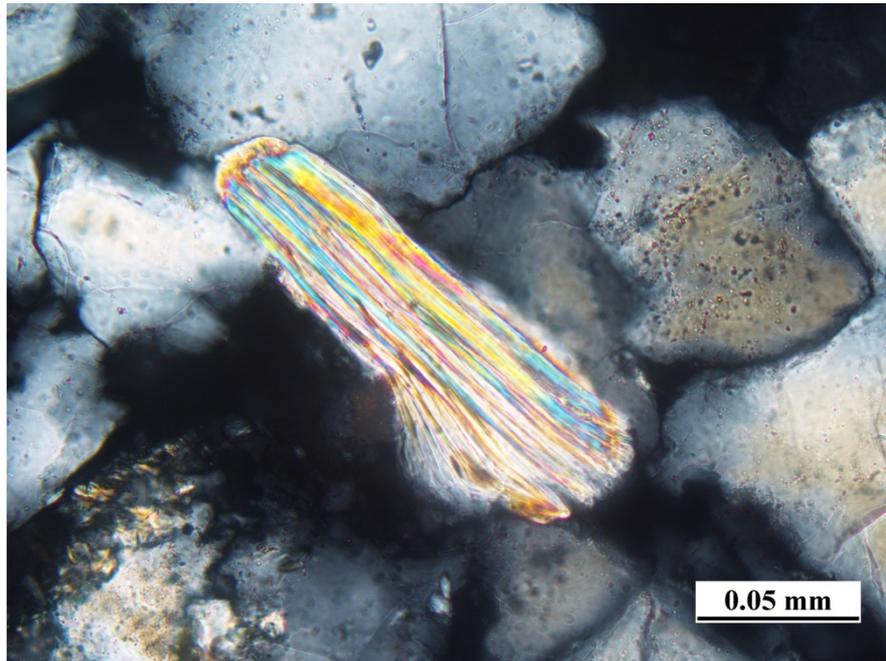
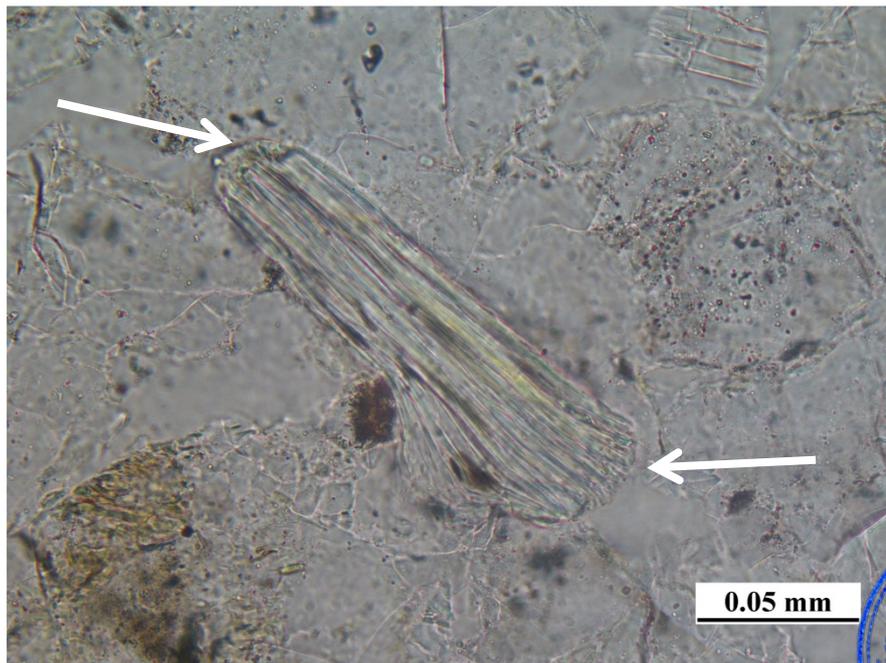
Abb. 6: In der Abbildung sind detritisch eingeschwemmte Muskowite zu beobachten, die eine Größe von 0,15 mm haben können und in Ihnen für sie typischen Interferenzfarben der 2. und 3. Ordnung auftreten. Die kurzen Enden der Minerale sind durch den sedimentären Transport deutlich „abgestoßen“ oder auch „ausgefranst“ (s. weiße Pfeile).

Durchlicht; oben: + Nicols; unten // Nicols

Mit einem Anteil von 5 Vol.-% sind detritisch eingeschwemmte Muskowite zu beobachten, die eine Größe von 0,15 mm haben können und in Ihnen für sie typischen Interferenzfarben der 2. und 3. Ordnung auftreten. Die kurzen Enden der Minerale sind durch den Transport deutlich „abgestoßen“ oder auch „ausgefranst“ (s. weiße Pfeile in der Abb. 6).

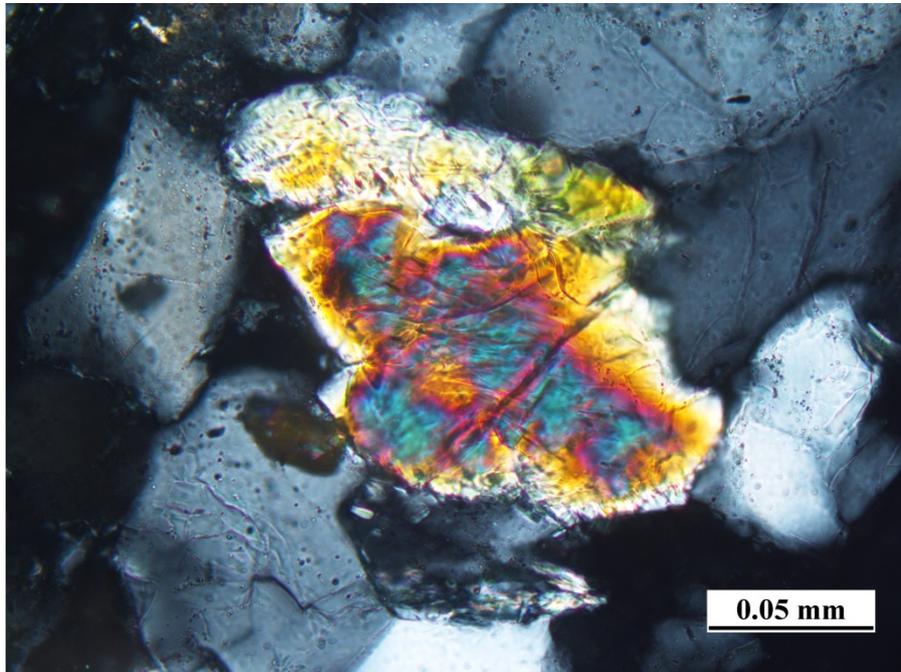
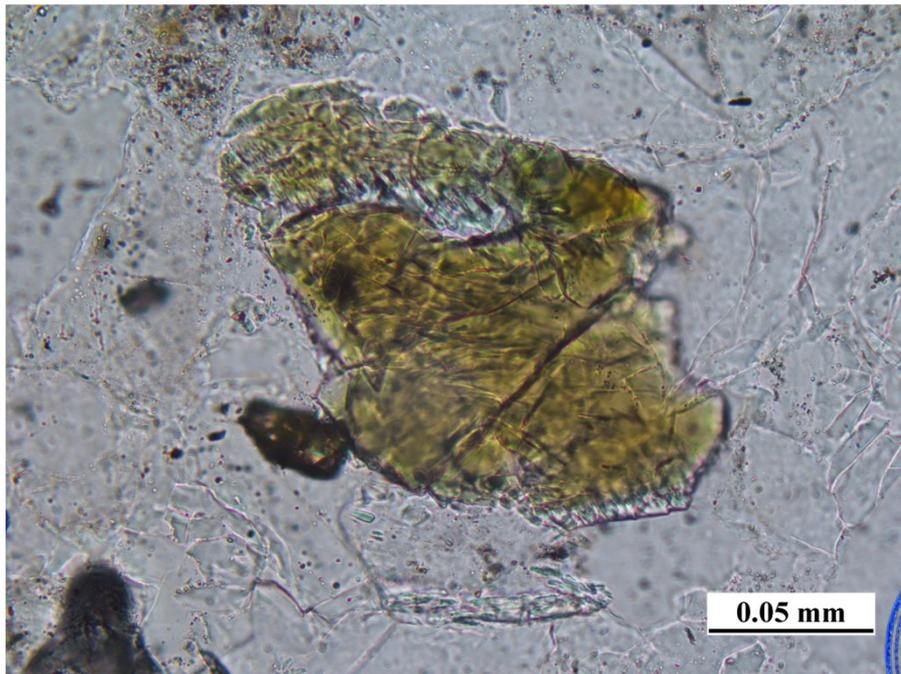
Abb. 7: Im ganzen Dünnschliff waren lediglich nur zwei, ca. 0,15 mm Hornblende-Individuen zu beobachten. Sie zeigen randlich ihren 124° weiten Spaltwinkel. Im Dunkelfeld sind die bunten Interferenzfarben der 2. und 3. Ordnung gut zu sehen.  
Durchlicht; oben: + Nicols; unten // Nicols

Im ganzen Dünnschliff waren lediglich nur zwei, ca. 0,15 mm Hornblende-Individuen zu beobachten. Sie zeigen randlich ihren 124° weiten Spaltwinkel. Im Dunkelfeld sind die bunten Interferenzfarben der 2. und 3. Ordnung gut zu sehen (s. Abb. 7).
